Evaluación de la microcuenca de  
Santa María Yucuhiti, Tlaxiaco, Oaxaca

06 junio a 31 dic del 2011.

## Resumen ejecutivo

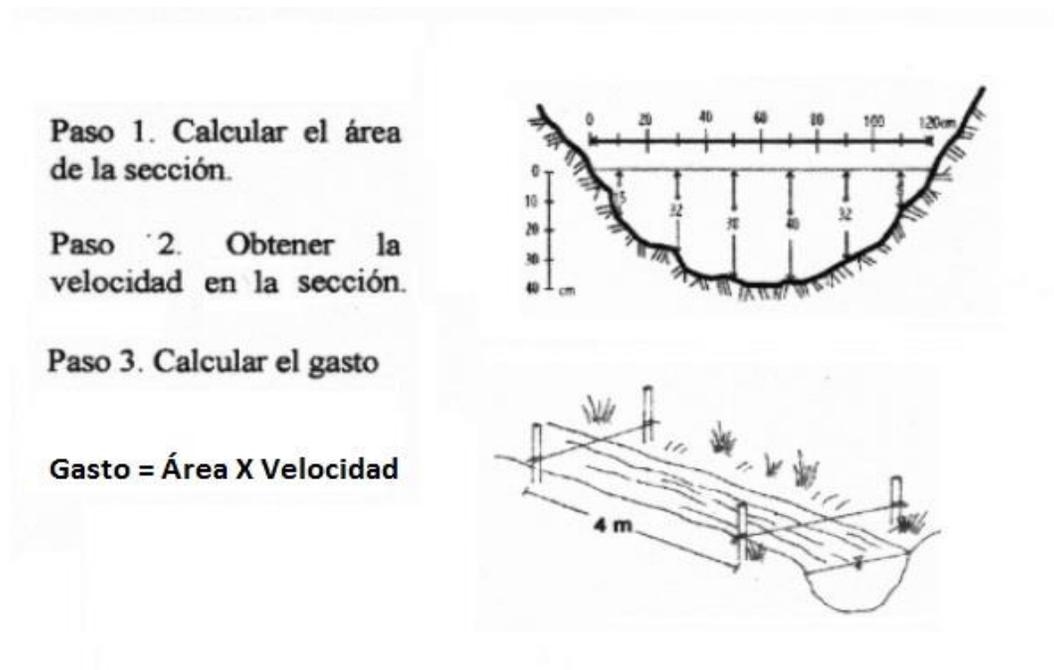
Figura 4 Descripción de metodología para medición de gastos en arroyos.

Para medir el gasto de arroyos y manantiales se utilizó un correntómetro marca Flowatch con una precisión de  $\pm 2\%$ . El primer paso es determinar el área de la sección del río seleccionada, se mide el ancho, así como la profundidad a intervalos regulares, la determinación del gasto se hace multiplicando la velocidad del flujo por el área de la sección (ver Figura 4).

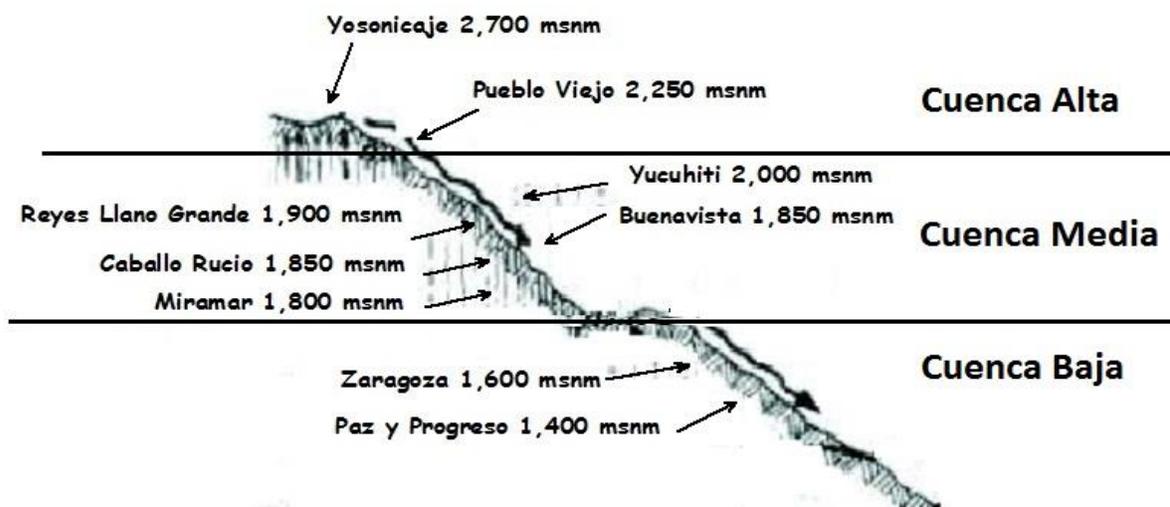
Figura 6. Ubicación de las comunidades del municipio dentro del perfil altitudinal.

### Posición en la microcuenca de las comunidades de Santa María Yucuhiti, Tlax. Oaxaca

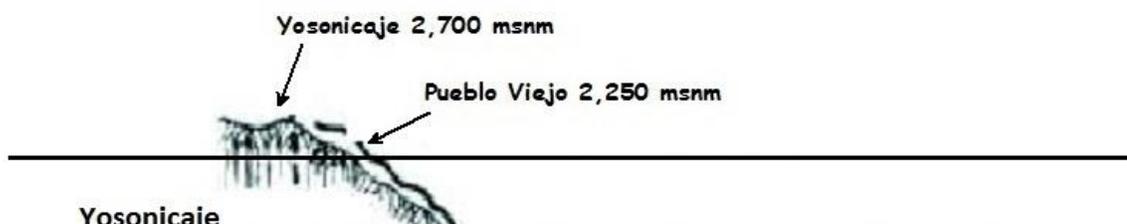
Figura 7 Principales obras hidráulicas ubicadas en la parte alta de la microcuenca de Yucuhiti

Línea de conducción de agua potable proveniente del municipio vecino.  
Cárcamo de bombeo de agua ubicado a 150 metros por debajo de la cota de la agencia (inconclusa).

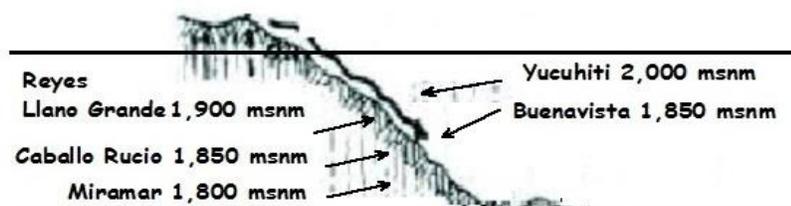
Figura 8 Principales obras hidráulicas ubicadas en la parte media de la microcuenca de Yucuhiti

Drenaje en Miramar, Santa María Yucuhiti y Caballo Rucio, este se encuentra operando únicamente en Miramar

Obras de toma y distribución con poco o nulo mantenimiento, en toda la cuenca media

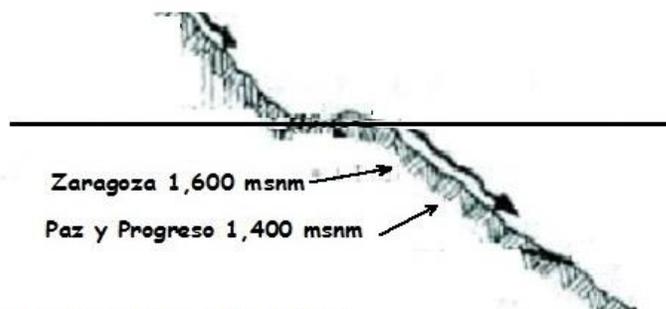
#### En Zaragoza y Paz y Progreso

Líneas de abasto de agua potable para la mayoría de sus habitantes

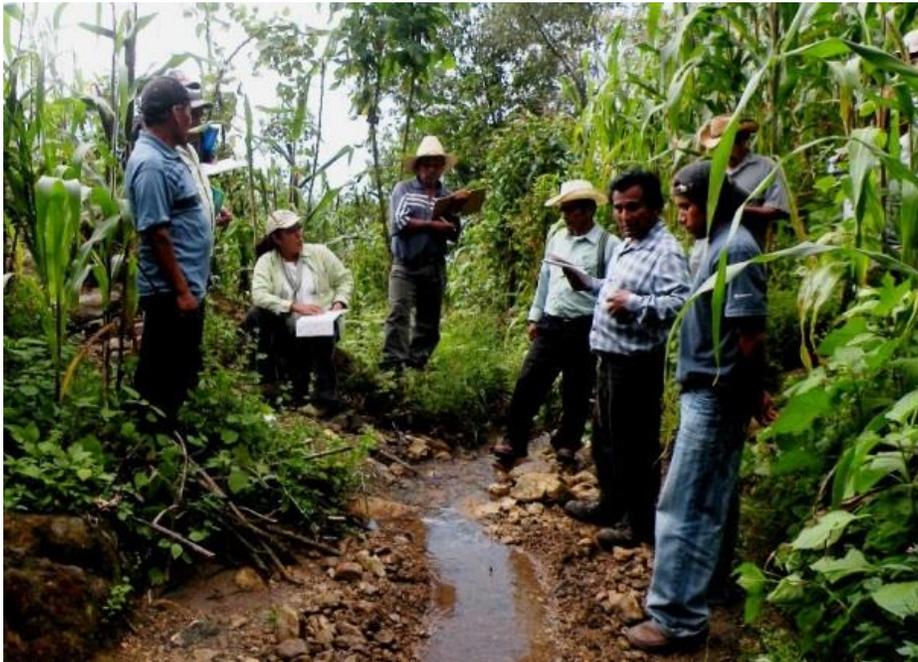
Figura 10 Arroyo sin franja de protección.

- Cambio de uso de suelo (crecimiento poblacional y agricultura extensiva).
- Falta de zonas de amortiguamiento adyacentes a los arroyos y manantiales (siembra de cultivos en márgenes de arroyos y ríos, ver Figura 10).
- Uso de agroquímicos (para mejorar cultivos)
- Instalación de letrinas en las márgenes de ríos y arroyos.

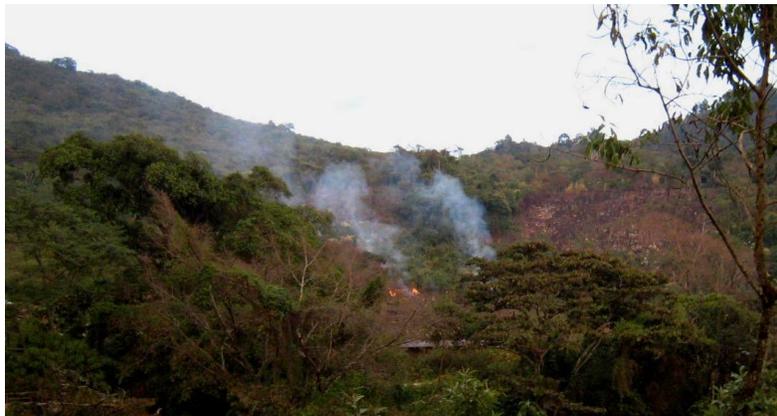
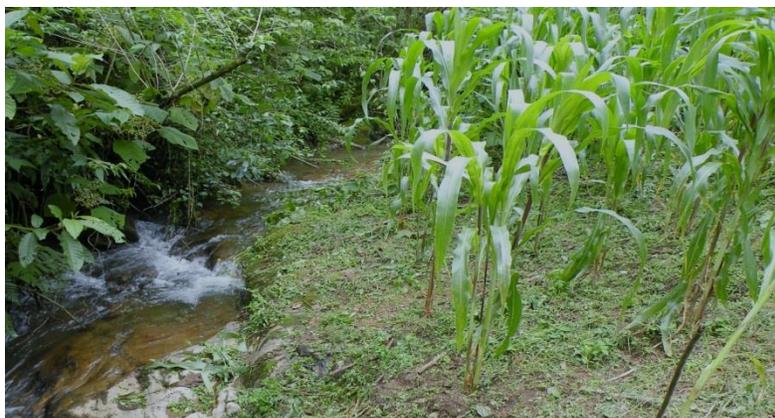
Figura 11. Actividades agrícolas a erradicar

Implementar acciones para regular y/o erradicar (Figura 11), actividades como:

- Práctica de roza, tumba y quema
- Cultivo en las márgenes de arroyos y manantiales
- Establecimiento de nuevas localidades en el municipio
- Explotación forestal
- Quema de basura

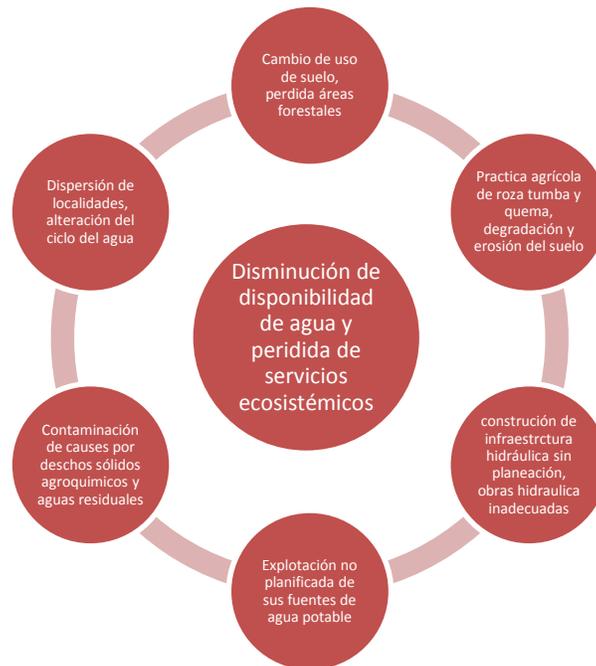
Figura 12 Problemática general en el Municipio de Santa María Yucuhiti

Los problemas que enfrenta el municipio tienen su origen hace algunas décadas, se considera que el patrón del ciclo hidrológico se ha modificado drásticamente en los últimos 60 años. Algunas comunidades en esta región se abastecen de fuentes de agua ubicadas a varios kilómetros de sus comunidades, esta circunstancia evidencia el aprovechamiento no planificado de sus fuentes de agua. La problemática se agrava con las obras de captación obsoletas que no han tenido mantenimiento, así mismo en diversas comunidades se ubican obras hidráulicas inconclusas o inoperantes debido a la ausencia de planificación y la falta de asistencia técnica adecuada (Figura 12).

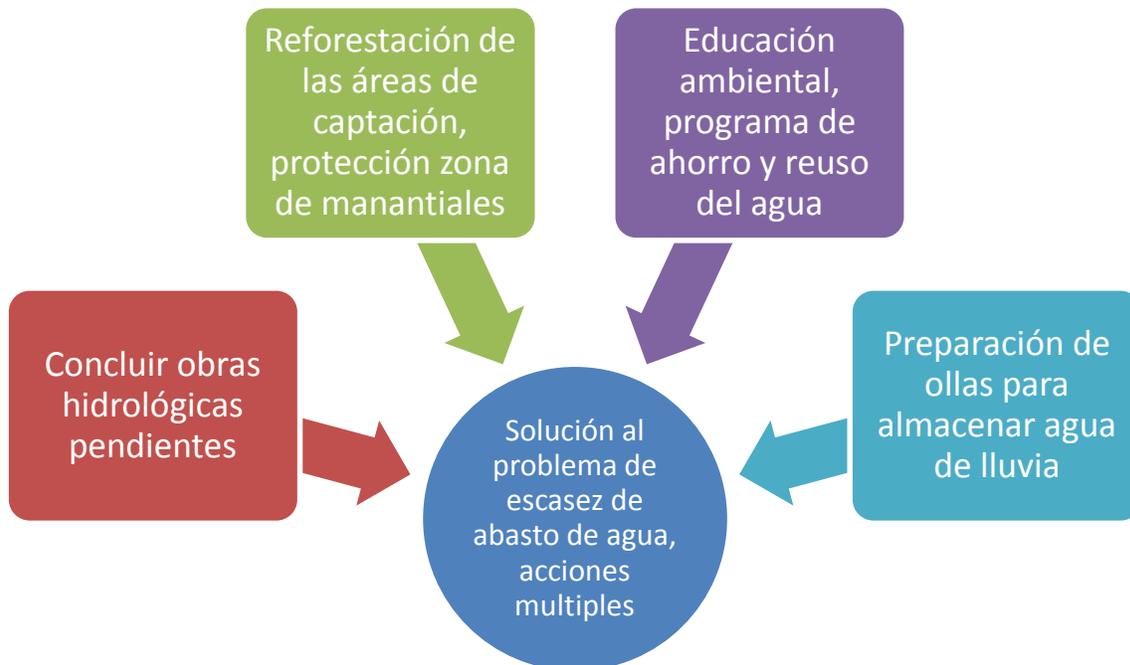
Figura 13 Soluciones múltiples para el problema de escasez de agua.

En la parte alta se identifican problemas de desabasto de agua ver Figura 13 (crítico en temporada de secas), alto costo del agua sin la garantía de abastecimiento a largo plazo, se emprenden acciones para solucionar sus problemas sin planeación y análisis; dando como resultado proyectos inconclusos, despilfarro de recursos, y la generación de frustración en sus habitantes. Durante el primer taller se mencionó, que los habitantes de la parte alta no participan en el programa de reforestación, descuidando sus limitadas fuentes de abasto y al igual que en el resto del municipio no se respetan los márgenes de arroyos y manantiales para la siembra de sus cultivos. Amén de que no esta regulado el crecimiento de la mancha habitacional.

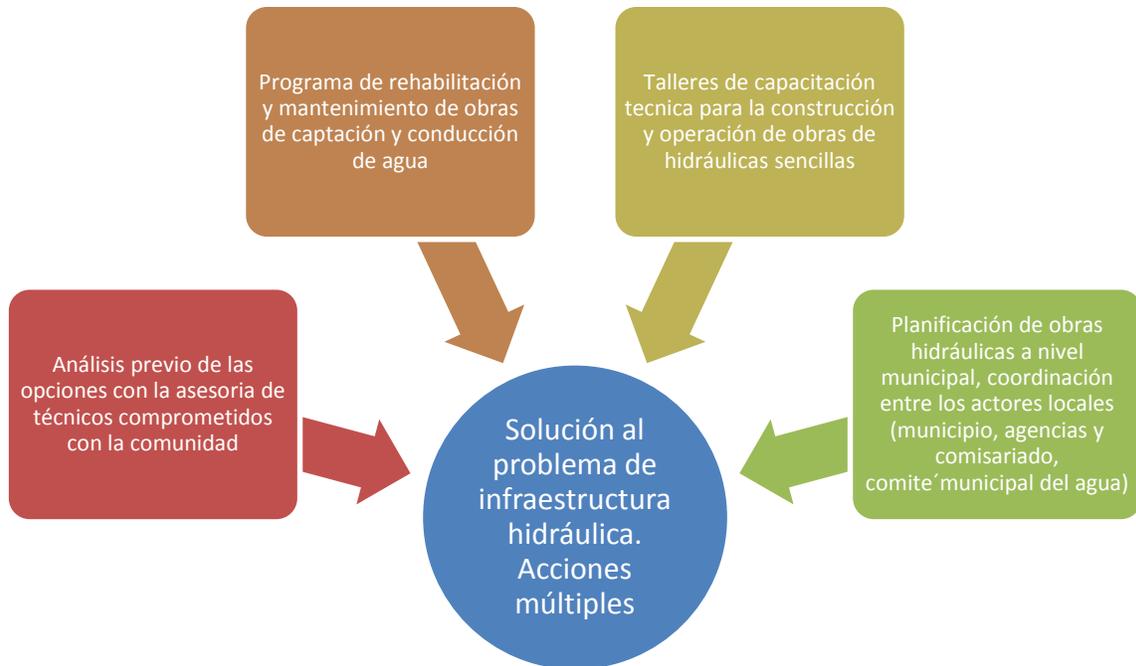
Figura 14 Soluciones múltiples a los problemas de infraestructura hidráulicas.

Se emprende la construcción de infraestructura hidráulica para solucionar problemas de abasto y disposición de agua residual, sin planeación y análisis; dando como resultado proyectos inconclusos, obras hidráulicas inoperantes, despilfarro de recursos, generando en algunos casos contaminación y frustración en sus habitantes y autoridades (ver Figura 14).
