Evaluación de la microcuenca de Santa María Yucuhiti, Tlaxiaco, Oaxaca

Claudia G. Méndez Jaime

15 enero del 2012.

Palabras Clave: Proyecto GEF-Mixteca, Yucuhiti, agua, manejo de cuenca

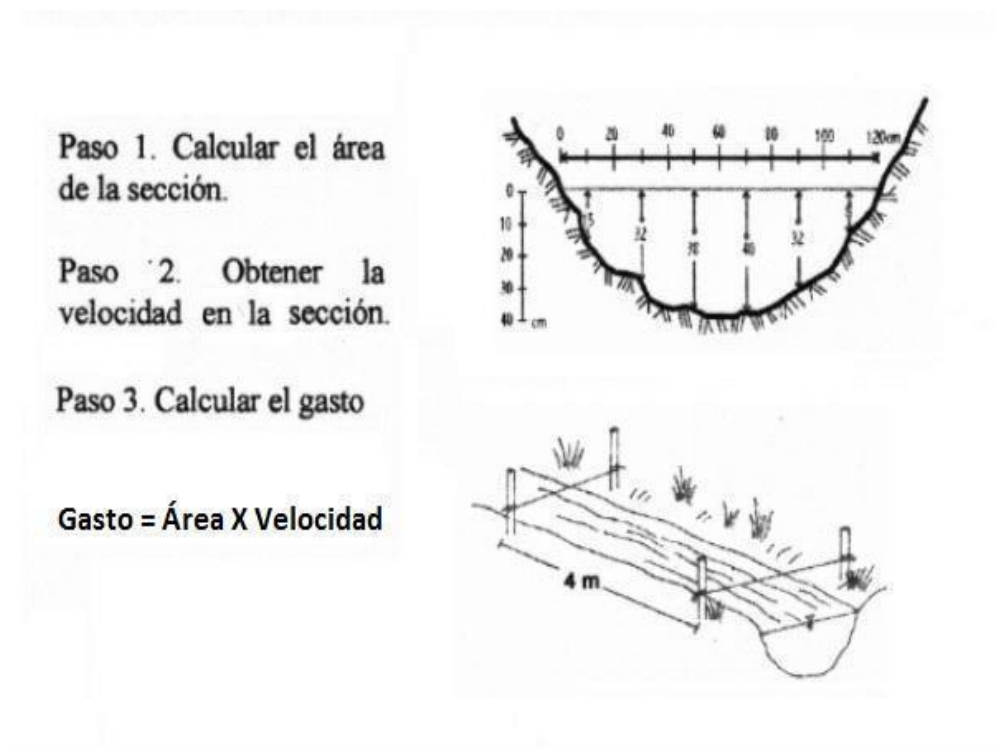
Figura 4: Metodología para calcular el gasto en arroyos.

Para medir el gasto de arroyos y manantiales se utilizó un correntómetro marca Flowatch con una precisión de $\pm 2\%$. El primer paso es determinar el área de la sección del río seleccionada, se mide el ancho, así como la profundidad a intervalos regulares, la determinación del gasto se hace multiplicando la velocidad del flujo por el área de la sección.

El segundo método utilizado es rústico pero efectivo, cuyo primer paso es determinar el área de una sección del río, para medir la velocidad del agua, se mide la distancia entre dos puntos cuyo cauce es homogéneo, se suelta un tapón de corcho (u otro objeto que flote) que sea transportado sin ningún obstáculo por la corriente, con ayuda de un cronómetro se mide el tiempo que tarda en recorrer la distancia (Figura 4), este procedimiento se repite 10 veces para reducir el error humano en la medición de la velocidad. El dato de la velocidad se divide entre 2 y se multiplica por el área de la sección para obtener el gasto.

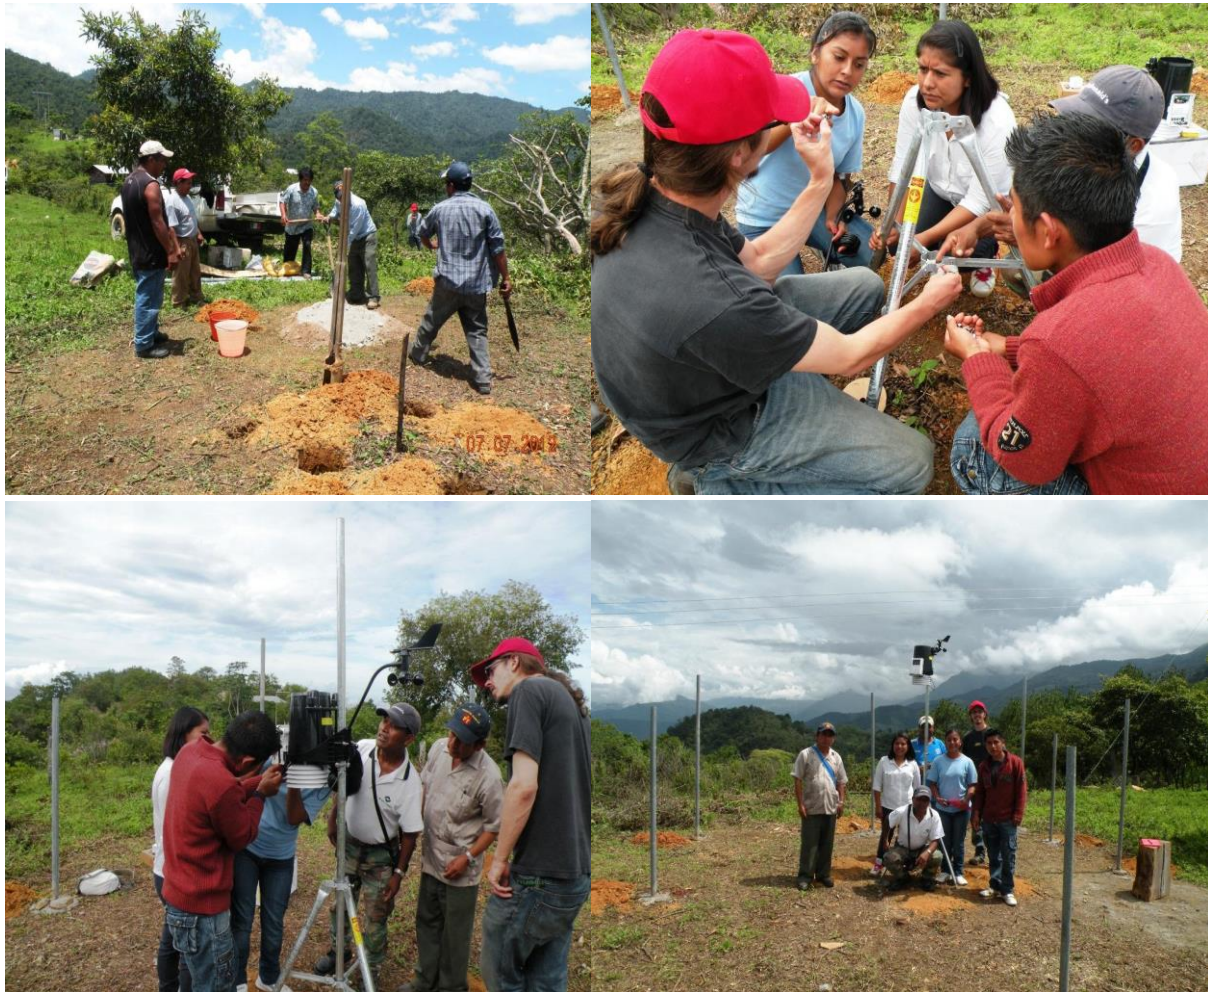
Figura 5: Proceso de instalación, estación de las meteorológicas

- Temperatura
 - Precipitación
 - Velocidad y dirección del viento.
 - Evapotranspiración
 - Humedad relativa
 - Índice de insolación
- El equipo seleccionado ya que, requiere cuidados y mantenimiento mínimo, al mismo tiempo proporciona información de manera constante y segura: también se consideró su fácil instalación, operación y un costo accesible (Figura 5).

Las estaciones y los materiales necesarios para su instalación fueron patrocinados por el Proyecto GEF-Mixteca. Se empleó mano de obra local, participaron los encargados de su operación y cuidado. En la tabla 3 se presenta la ubicación de las estaciones meteorológicas. Los encargados de las estaciones (11 participantes), fueron capacitados en talleres realizados en julio del 2012, la información presentada en los talleres y los materiales utilizados son descritos en la sección 5.2.

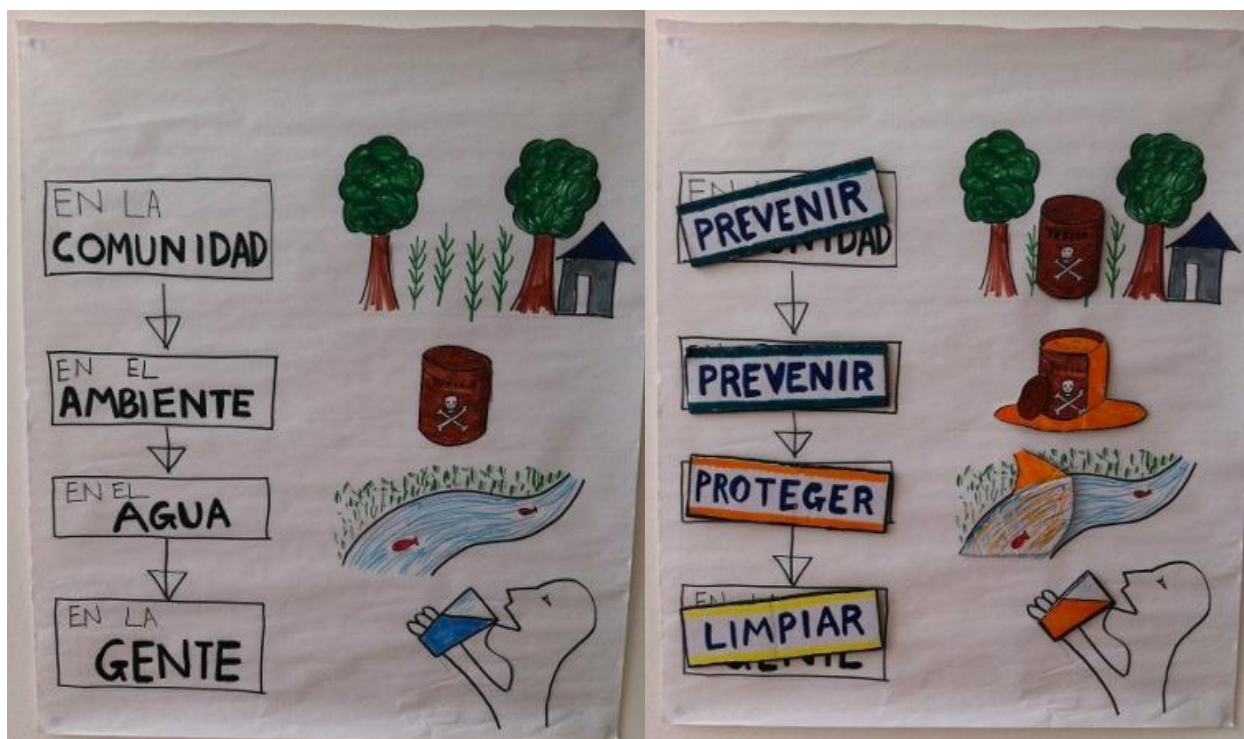
Figura 6: Estrategia empleada: limpiar, proteger, prevenir

Los talleres de protección de obras de captación se estructuraron utilizando un modelo simple de 3 pasos para evitar la contaminación de sus fuentes de agua (figura 6).

El modelo de tres etapas, corresponden a diferentes niveles de protección:

- Limpiar - remover contaminación del agua
- Proteger - proteger los fuentes de agua de contaminación presente en la microcuenca
- Prevenir - prevenir la entrada de la contaminación a la microcuenca

De manera general se propone que se requieren menos recursos y energía al prevenir, que las necesarias para remediar; así mismo, limpiar y proteger necesitan menos planeación y organización, y son soluciones puntuales al problema de contaminación del agua; es decir se hace en los hogares, en tanques, manantiales; sin embargo, a la larga es más barato, fácil y eficiente prevenir que la contaminación entre en el ambiente, en el caso del agua en su área de captación, arroyos y manantiales, que requiere organización a nivel agencia, municipio o microcuenca.

En adición, al taller se planteó la estrategia de ‘Prevenir, Proteger, Limpiar’ (Figura 6), utilizado durante la serie de reuniones de trabajo realizadas en septiembre.

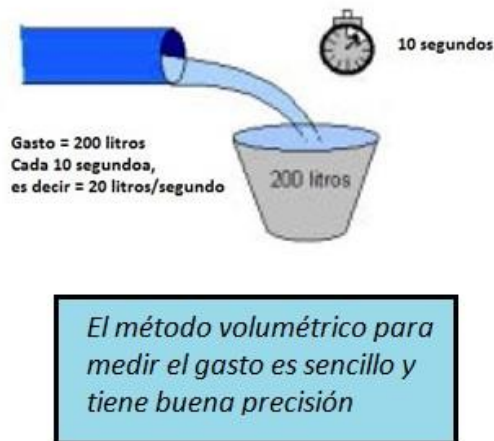
Figura 9: Metodología para calcular el gasto en los tanques de almacenamiento.

El taller se enfocó en cómo convertir el tiempo que tarda en llenarse un tanque medido en litros por segundo (gasto), con una demostración en campo para aplicar la teoría (Figura 9). Esta capacitación tiene como objetivo lograr que los comités del agua locales puedan empezar a tomar datos y procesarlos sin ayuda externa, lo que es muy importante para incorporar nuevos conceptos a sus conocimientos e incorporarlos en el manejo del agua en el futuro.

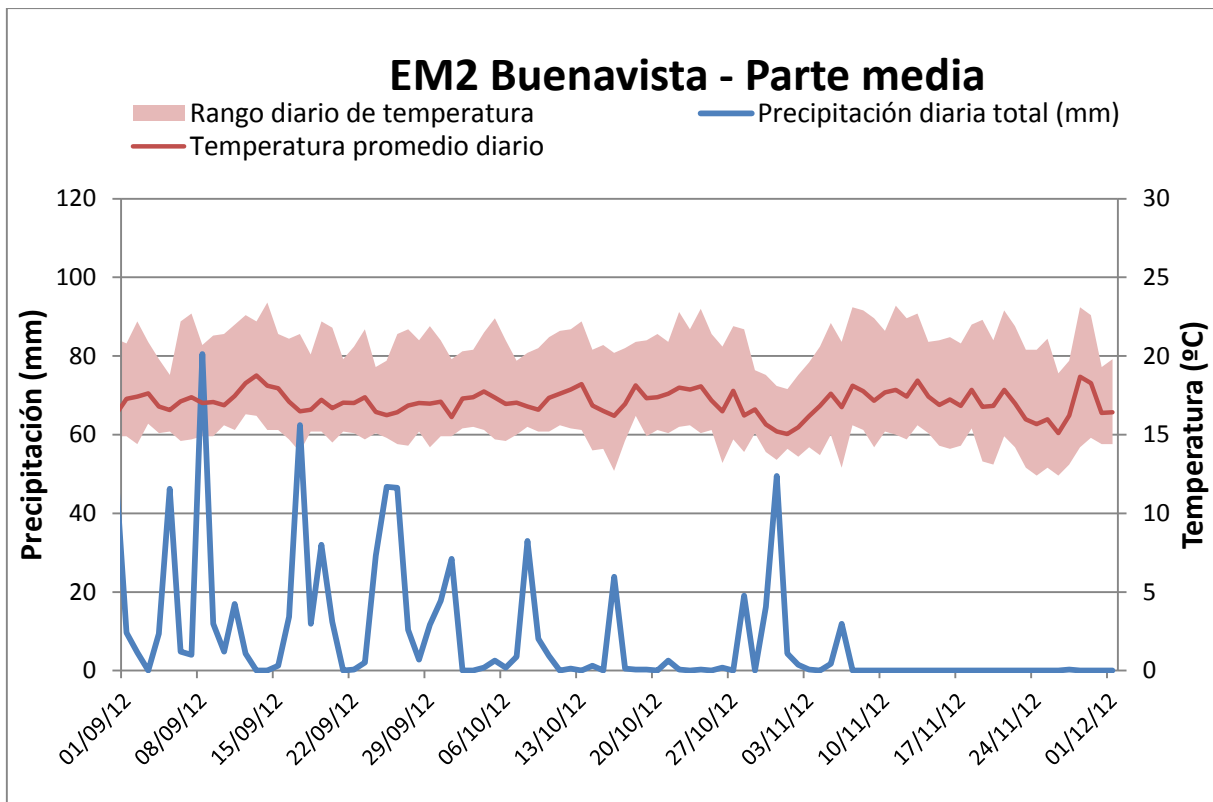
Figura 18: Datos climatológicos de la parte media de la cuenca

La agencia de Yosonicaje fue más seca en los meses grabados, con lluvias menos fuertes que en la parte media. Se registraron dos grandes tormentas en las tres estaciones, el 17 de septiembre y una semana después del 25 al 26 septiembre.

La Tabla muestra un resumen de los datos colectados. El intervalo de las gráficas va del 1^{ro} de Septiembre al 1^{ro} de Diciembre de 2012.

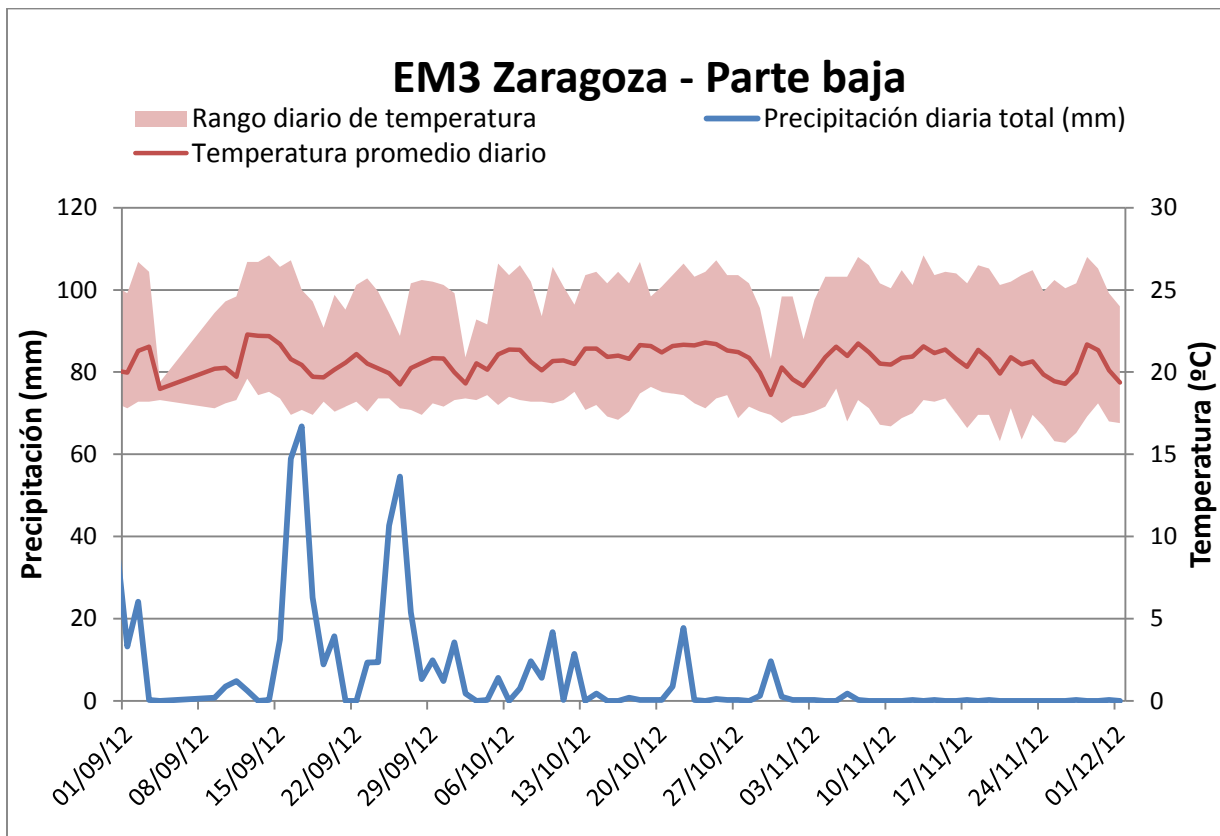
Figura 17: Datos climatológicos de la parte baja de la cuenca
